*REMEDIOS DEFINITIVOS A DAÑOS POR SOCAVACIÓN
DE LA MARGEN DE UNA MARINA,
CON EL FILTRO PAVITEX® 350.*

***CASO: PROPIEDAD PARTICULAR, MARINA EN NUEVO VALLARTA, NAY.
Inicios del año 1988.***

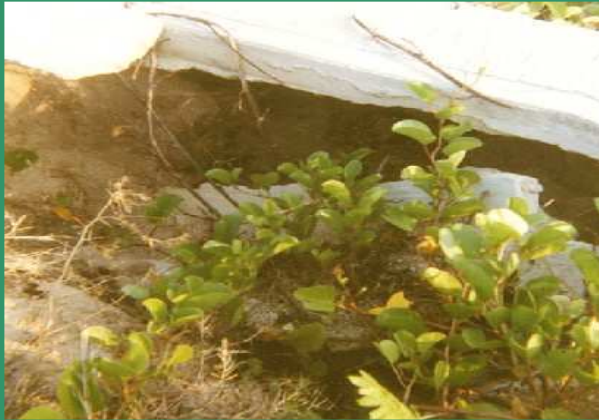
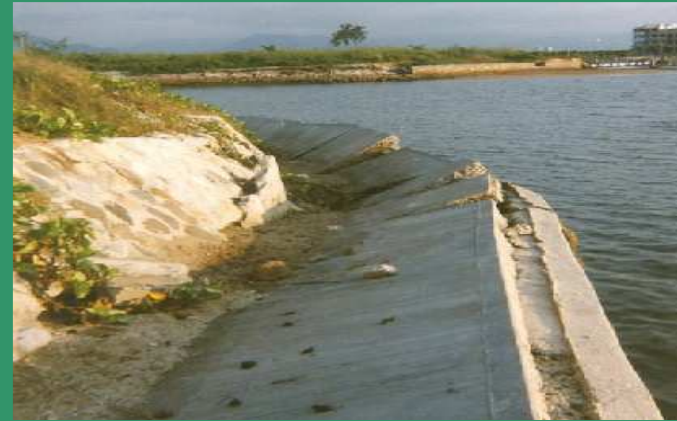
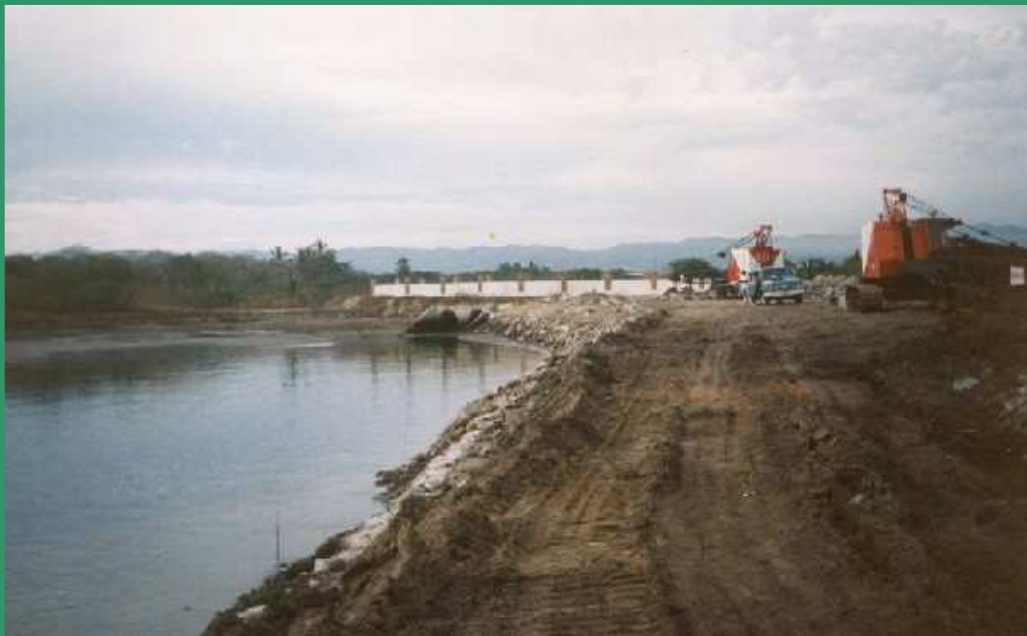
Se muestran los daños causados por falla de la protección original utilizada, de concreto y de cimbras textiles rellenas de mortero, que no evitaron la socavación.

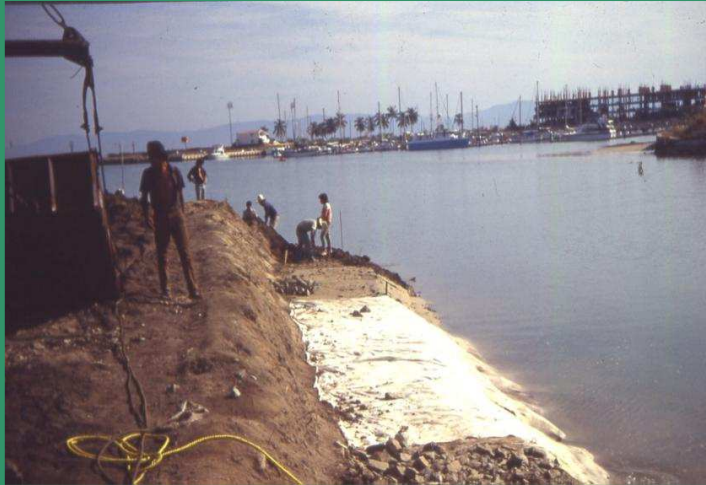
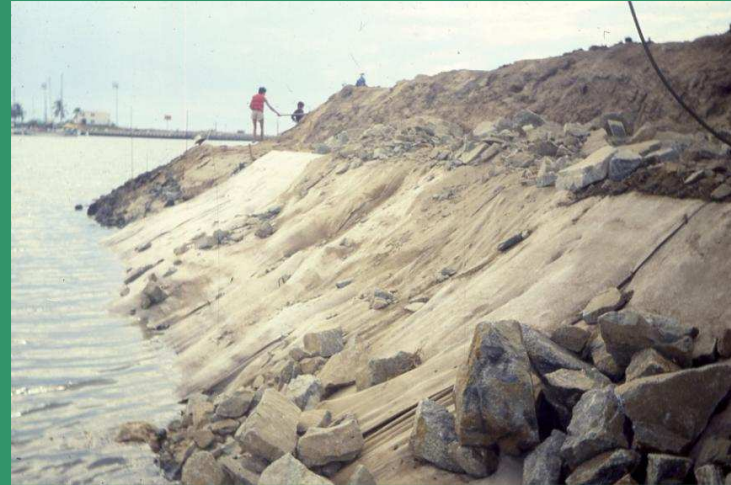
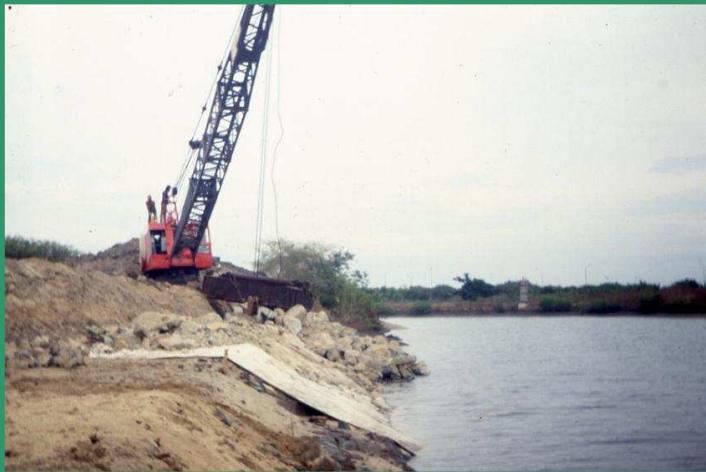
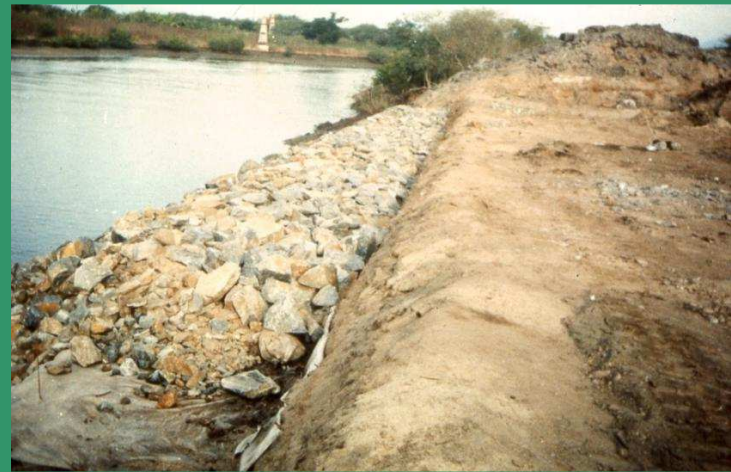
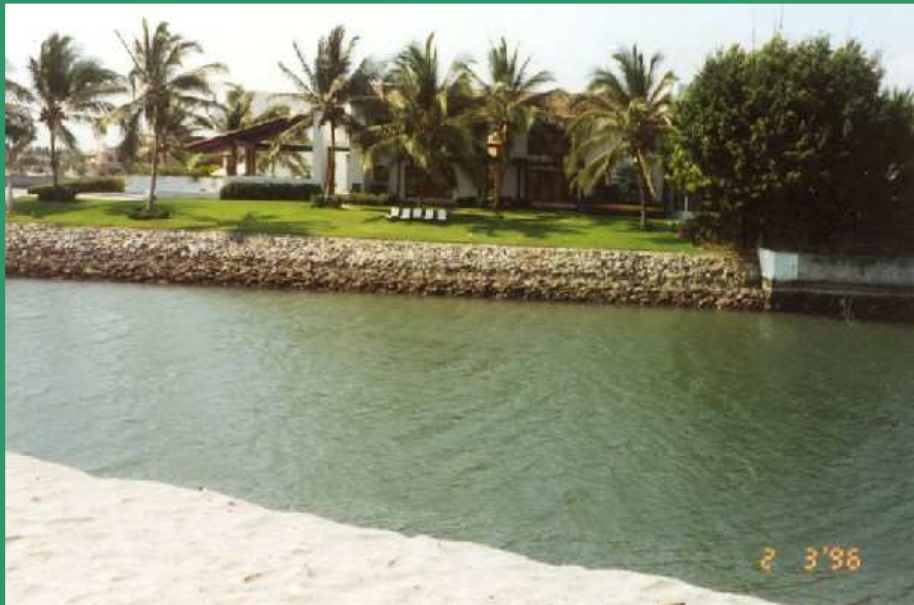
*La reparación inició
mediante la
reconfiguración de la
terracería y la remoción
de los materiales que
fallaron.*

Se colocó el filtro PAVITEX® 350 y sobre él, un enrocamiento. Se observa como la adaptabilidad de PAVITEX® no requirió un afine exhaustivo del talud. El extremo superior del filtro se sujetó con roca, en una berma

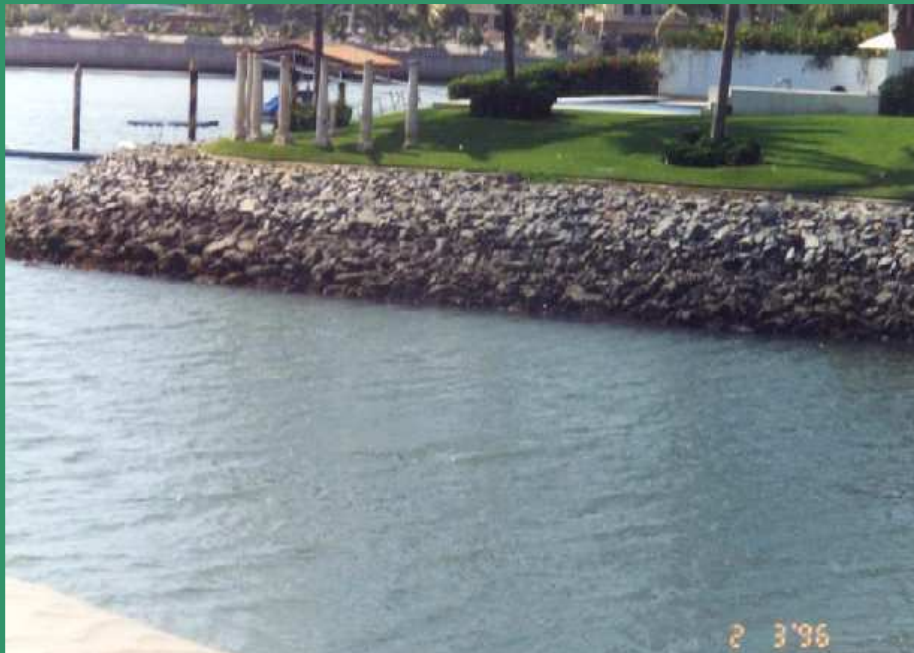
RESULTADOS 8 años después.

El 2 de Marzo de 1996, 8 años después de terminada la reparación, el sistema seguía funcionando adecuadamente.

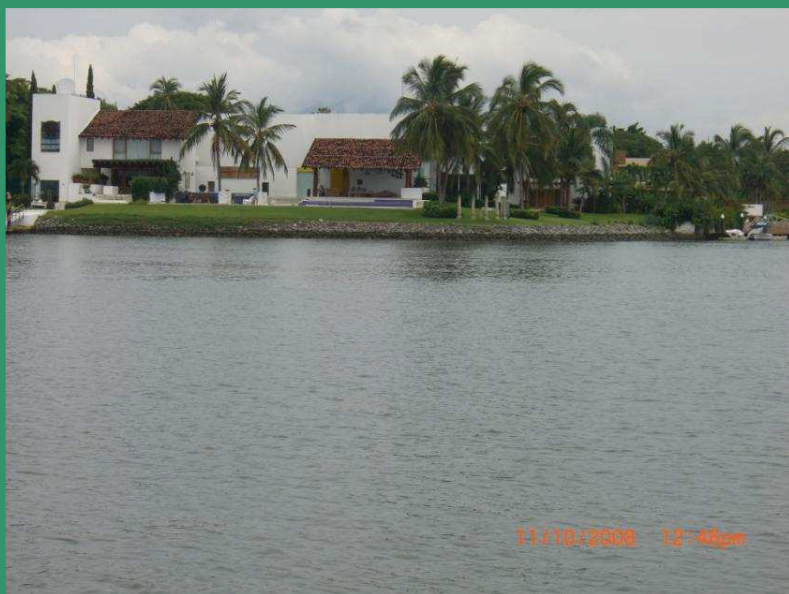
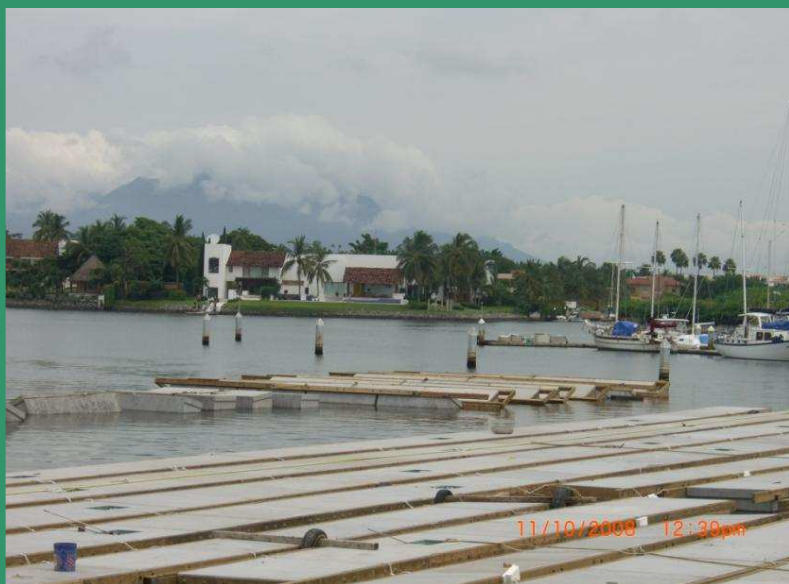
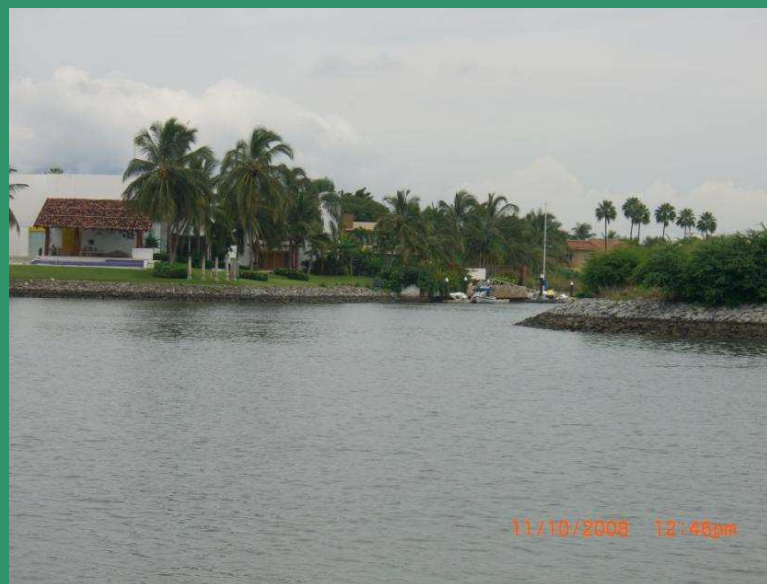
*Resultados 20 años después.
11 de Octubre de 2008: el sistema
protector sigue funcionando
adecuadamente.*

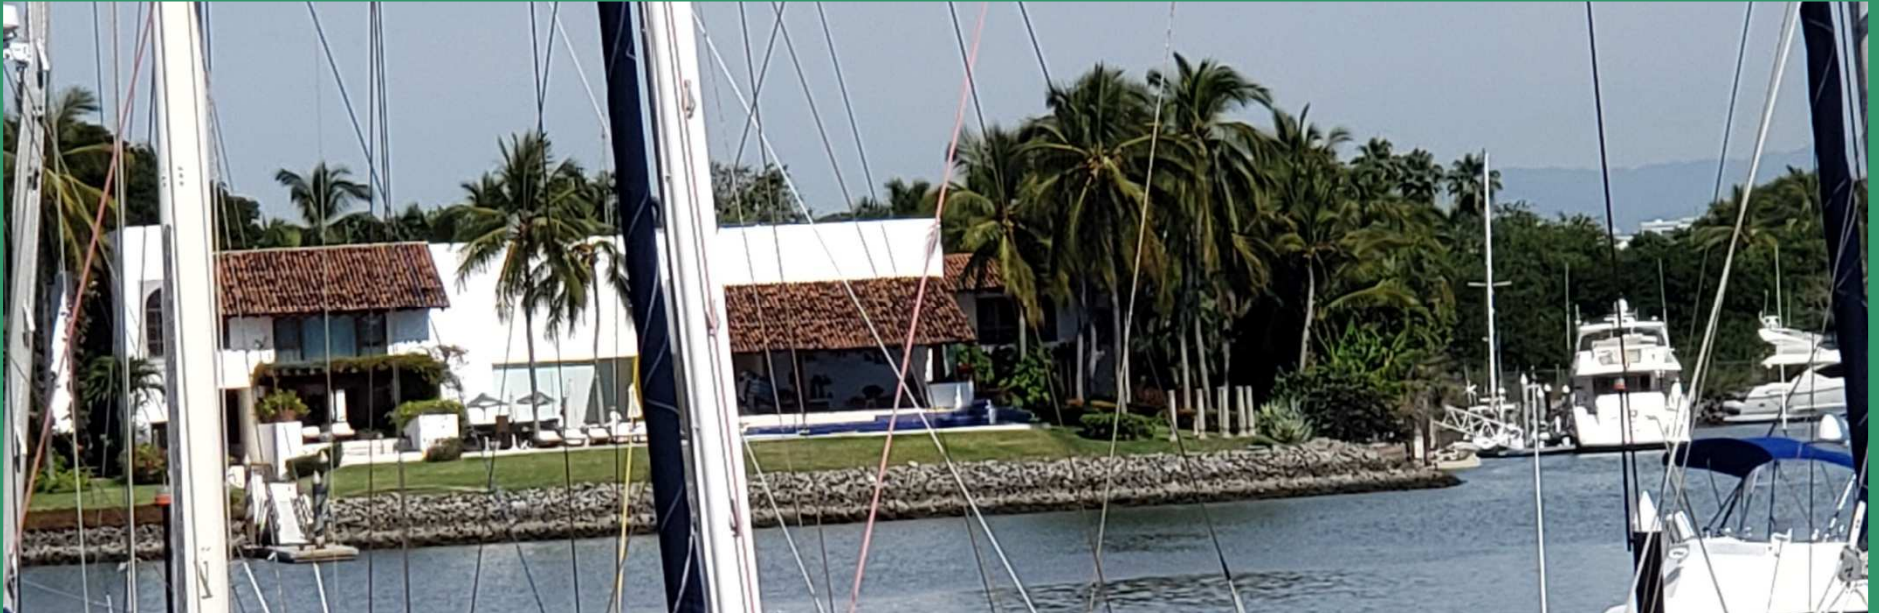
Al 8 de Enero de 2020, así luce la obra

¡¡ 32 años después !!
