Repavimentación de una Vialidad que Tuvo Falla Catastrófica Apenas a un Año de su Construcción, Mantiene Adecuado Servicio Después de Dos Inundaciones y 9.5 Años de su Reparación con Diseño de Geo-Productos Mexicanos®.

1992 - 2002

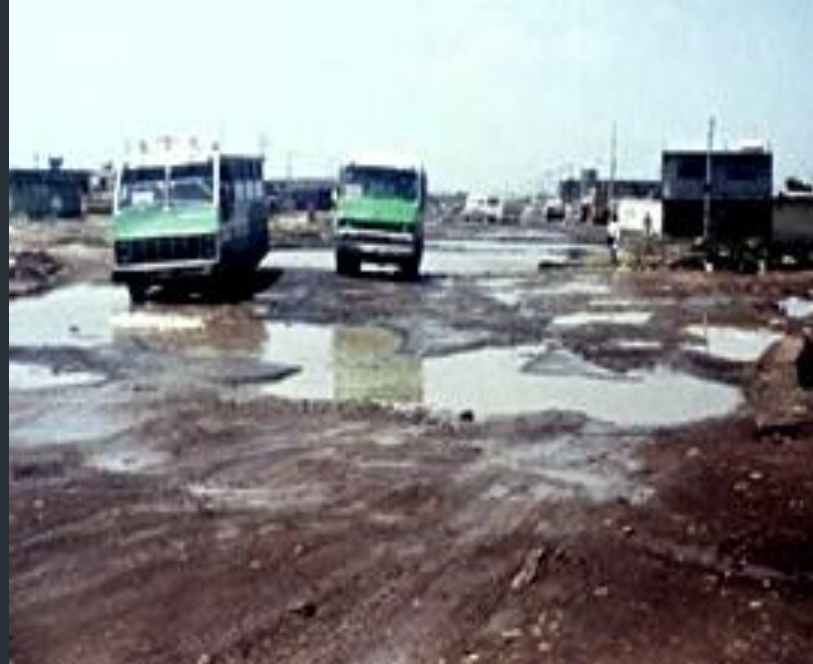
Septiembre de 1992.

Aspecto de la Av. Peñón, en Chimalhuacán, Edo. de México, a un año de haber sido construida.

La falla prematura se tuvo por filtraciones de agua, por estar cimentada sobre suelos blandos, y por la alta intensidad del tráfico.

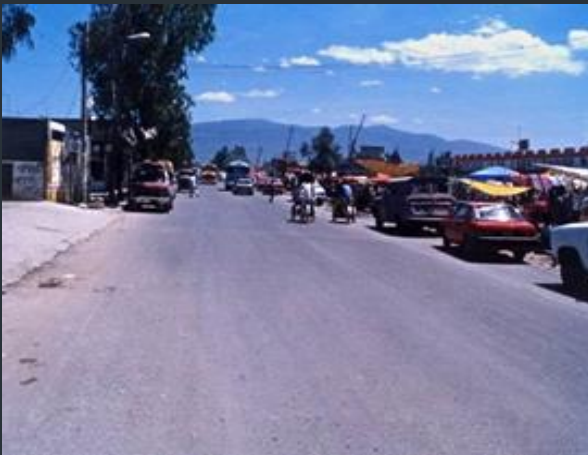
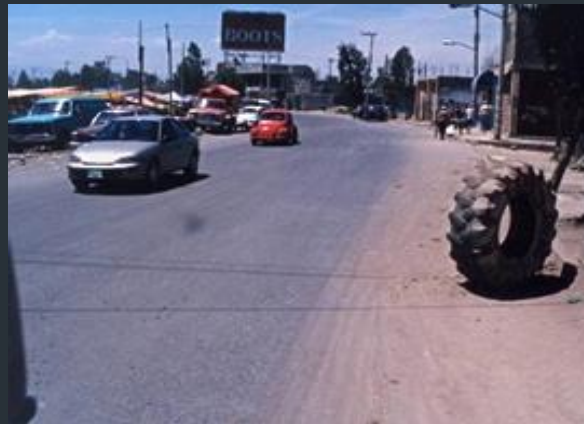
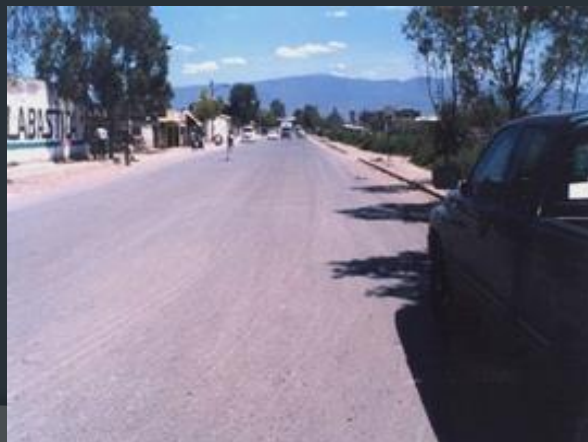
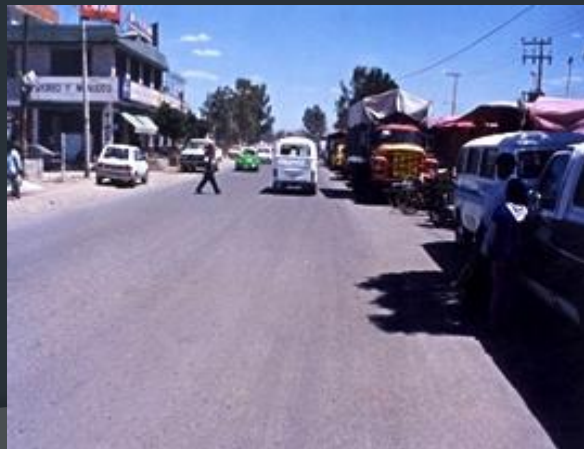
Resultados a los 6.5 Años:

En septiembre de 1999, la vialidad fue inundada y la población se transportaba en lancha, a causa de inundaciones causadas por el fenómeno de “la Niña”.

Las siguientes imágenes se tomaron varias semanas después de haberse abatido el nivel del agua y corresponden al estado de aproximadamente el 80% del área repavimentada.

El pavimento se encontró en excelentes condiciones de servicio después de la inundación, en aproximadamente, el 80% del área pavimentada con el diseño de GPM

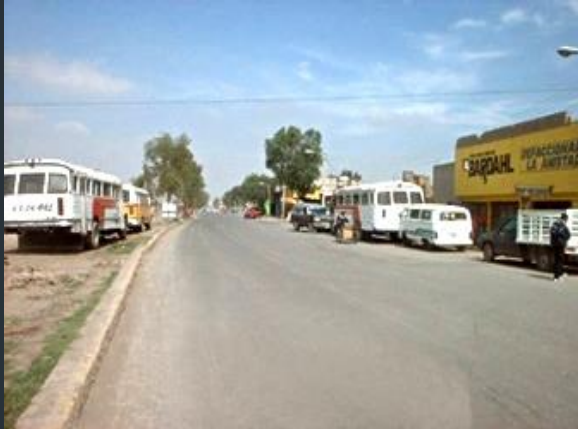
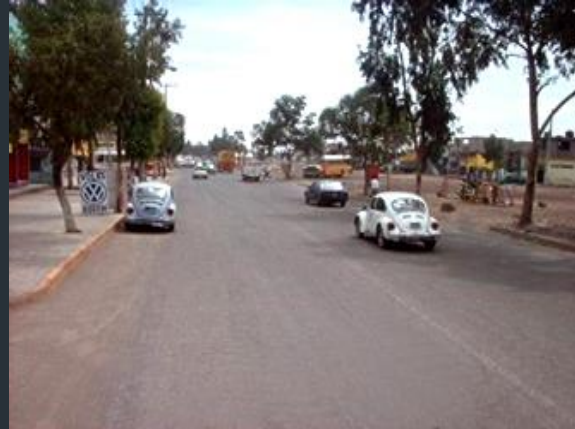
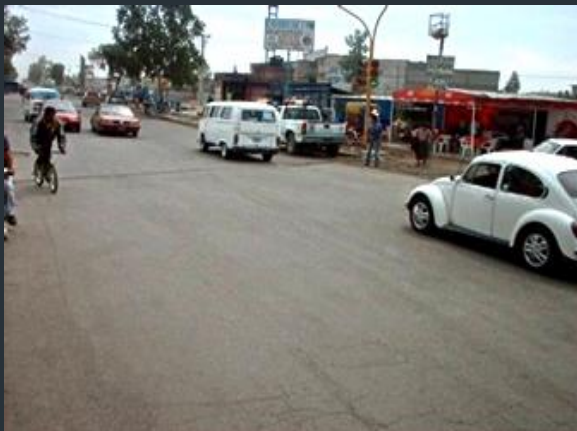
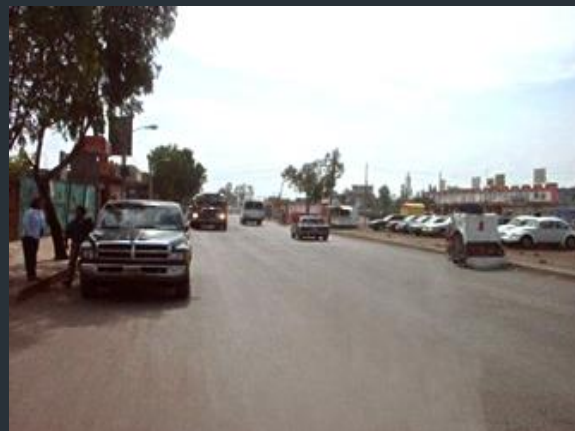
Agosto del 2002, 9.5 Años después de la reparación.

La vialidad se mantiene en condiciones satisfactorias a pesar de dos inundaciones y de los encharcamientos que se presentan en Chimalhuacán, año con año, durante la época de lluvias.

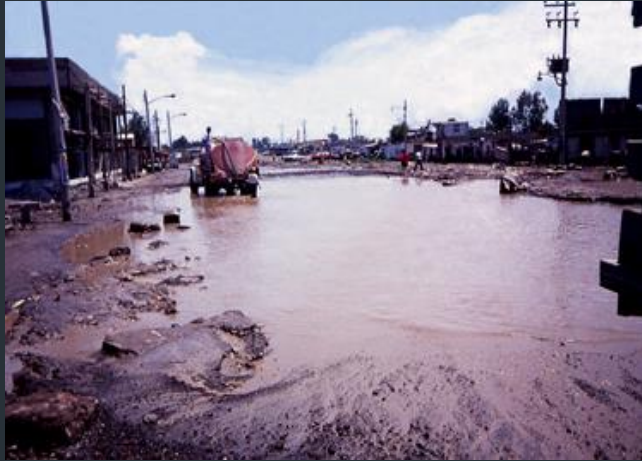
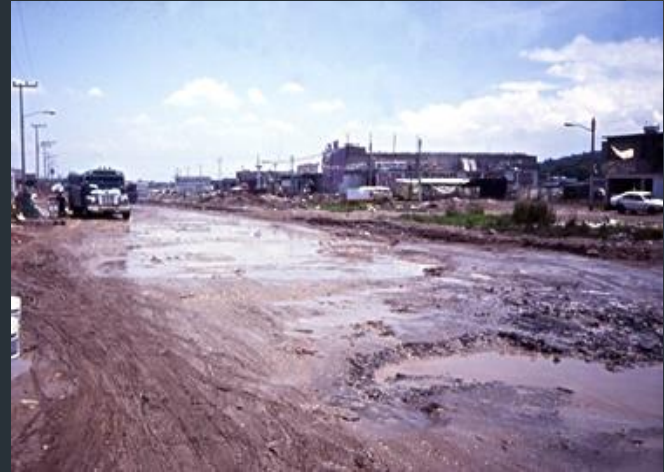
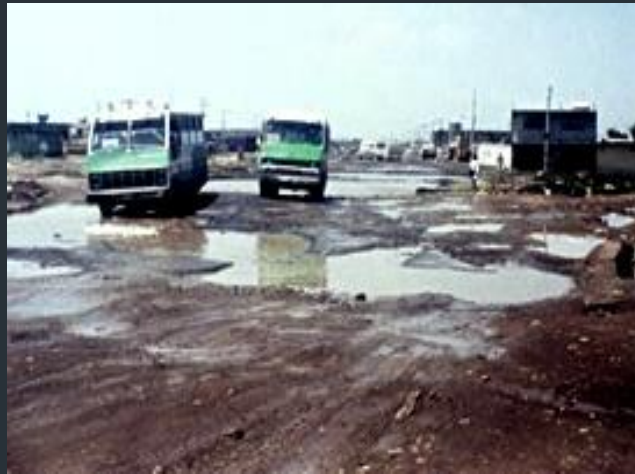
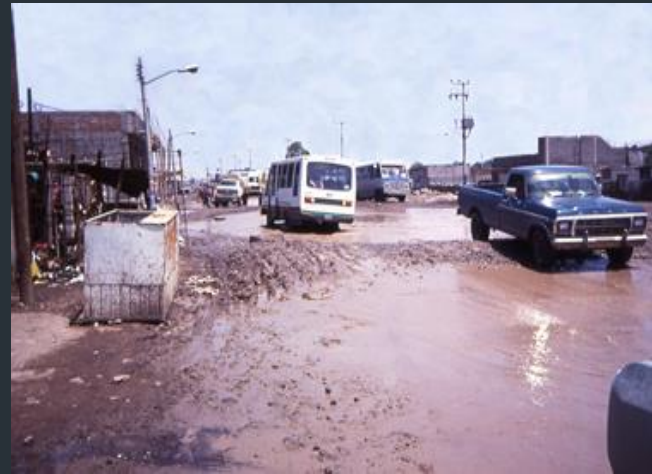
¡ Después de dos Inundaciones ¡

¡ Compárese Contra la Construcción Original, que fue Destruída al Cabo de Un Año !
