**Drenaje de Berma Estabilizadora para Reparación de Falla de Talud.
Carretera Chamapa-Lechería**

28 Años de Eficaz Funcionamiento

1992- 2020

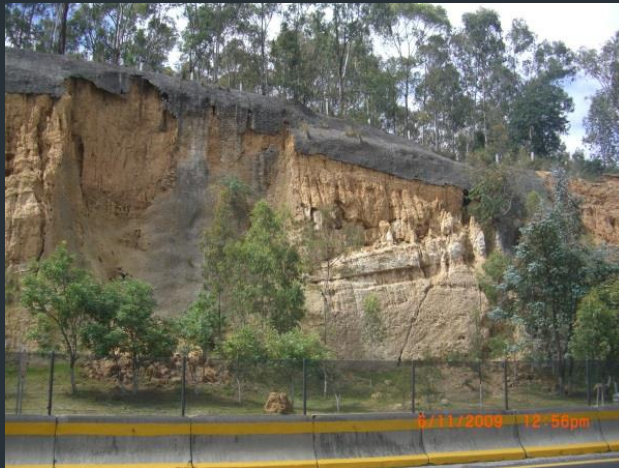
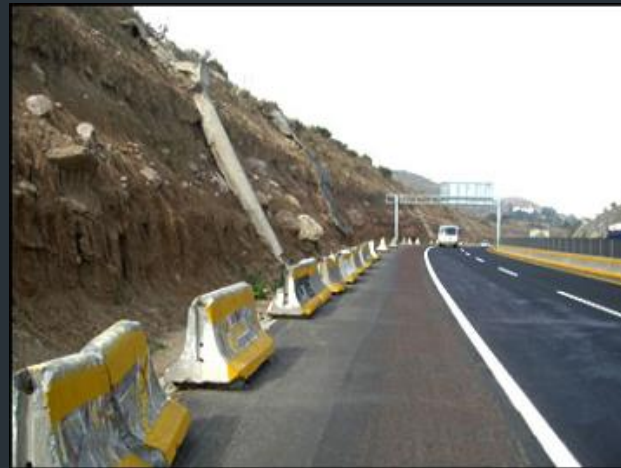
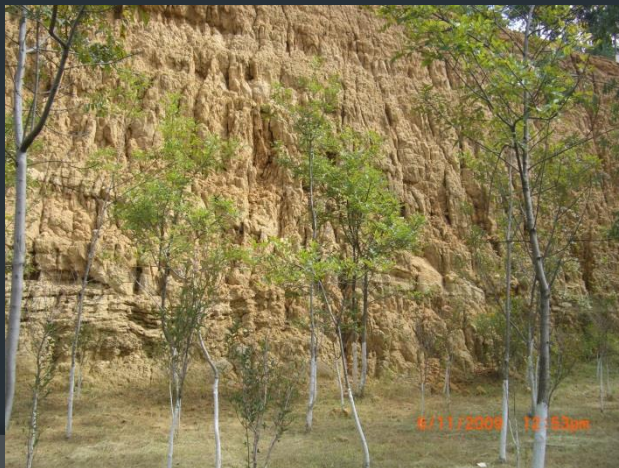
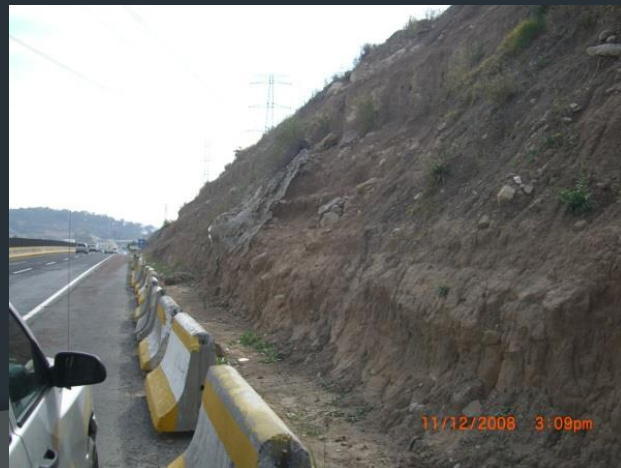
En el año 1992, en el área de la Sierra de las Cruces, en un tramo de la carretera de cuota Naucalpan-Toluca, se presentó una falla de talud, durante lluvias muy intensas.

En esa sierra se presentan elevados flujos internos, así como escurrimientos superficiales de importancia, que a lo largo de los años ocasionan continuos problemas y fallas en la carretera; las presión hidrostática frecuentemente revienta los revestimientos de concreto lanzado que se aplican para evitar la erosión de los cortes.

1992
Falla de talud
Época de lluvias muy intensas.

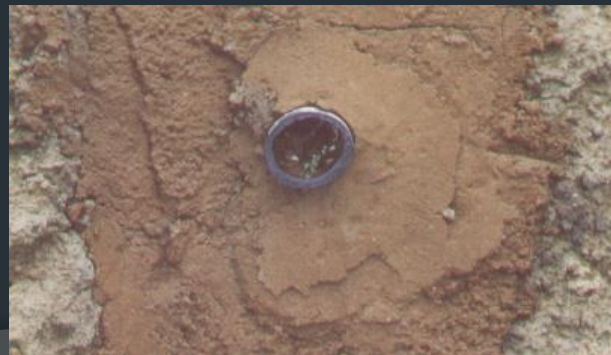
Muestra de la
oclusión de un dren
por falta de una
envoltura filtrante
